# AMÉLIORATION DE LA TENUE À LA FATIGUE-CORROSION D'ORGANES DE TURBINES HYDRAULIQUES

H. Waldura

*Electricité de France - SPH-DTG,  
37 rue Diderot, 38000 Grenoble, France*

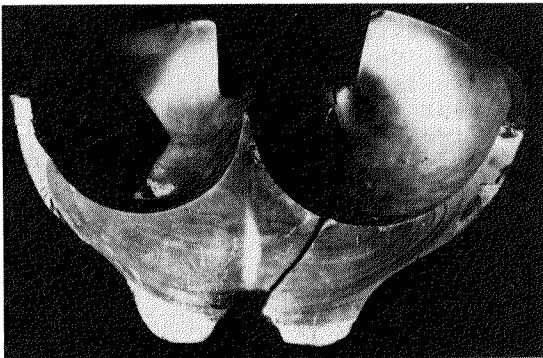
Les clichés n° 3 et 4 montrent des cas de fissuration survenus en service d'une part sur une roue Pelton dont l'auget s'est entièrement détaché de la roue par fissuration progressive amorcée dans l'attache auget-jante, d'autre part sur une pale Kaplan où la fissure a pris naissance dans le congé de raccordement de l'aube sur le tourillon.

Cliché 3 : Auget Pelton détaché par fissuration progressive d'une roue de 13 MW en acier Z10CN13-2.

Plusieurs essais de grenaillage de zones de fissuration préférentielles ont été réalisés sur des roues Pelton et des pales Kaplan. Les trente pales des six turbines identiques de 60 MW en acier Z05CN17-4, dont un mobile figure sur le cliché 2, ont été grenaillées dans les congés de raccordement aube-tourillon; une intensité Almen C de 0,18mm a été adoptée pour le grenaillage (dureté du métal = 240 HV).

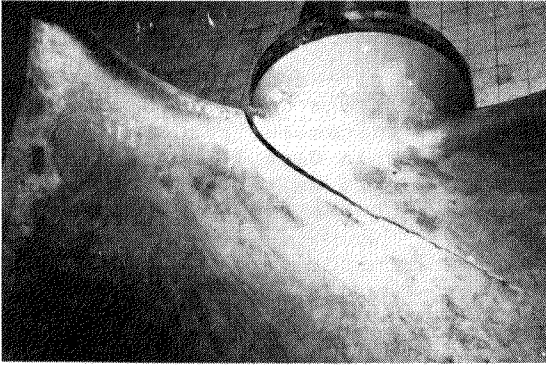
Cliché 4 : Pale Kaplan d'une turbine de 40MW fissurée par fatigue après 35 000 heures de service.

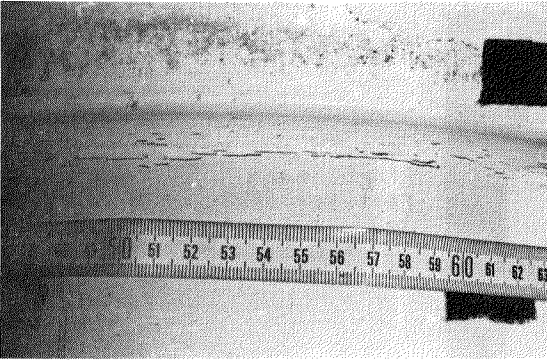
Arbres de turbine : Les arbres des turbines à axe horizontal sont fréquemment l'objet de fissurations se développant dans les congés de raccordement au droit des changements de section constamment exposés à la corrosion. Des fissures multiples (voir clichés 5, 6 et 7) caractéristiques du phénomène de fatigue-corrosion, d'abord de faible dimension, se raccordent les unes aux autres et s'enfoncent dans l'épaisseur de la pièce. Des ruptures complètes d'arbres de 300mm de diamètre ont ainsi été observées plus de 20 ans après la mise en service. Des mesures par télé-extensométrie ont révélé que la contrainte de flexion rotative dans ces zones ne dépasse pas  $\pm 30$  MPa. Le nombre de cycles (nombre de révolutions) que peut atteindre ces pièces dépasse fréquemment  $10^{10}$ .

Cliché 5 : Fines fissurations de fatigue corrosion détectées par magnétoscopie dans le congé d'un arbre de turbine Pelton à axe horizontal ( $\varnothing$  280mm).

Lorsque la fissuration est décelée suffisamment tôt (la profondeur des défauts ne dépasse pas quelques mm) la réparation de l'arbre est effectuée comme suit :

- usinage au tour d'une gorge pour élimination des fissurations.
- grenaillage de la surface (intensité Almen C voisine de 0,25mm)
- dépôt d'un revêtement de peinture spéciale présentant de bonnes propriétés d'adhérence et de comportement dans le temps; la présence de ce revêtement est indispensable pour conserver l'efficacité du grenaillage.

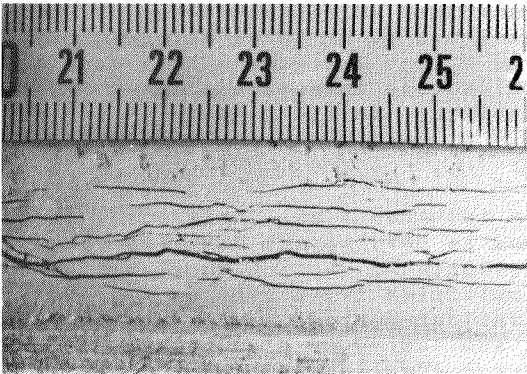
Cliché 6 : Fissures multiples mises en évidence dans un arbre horizontal d'une turbine Francis ( $\varnothing$  340mm).

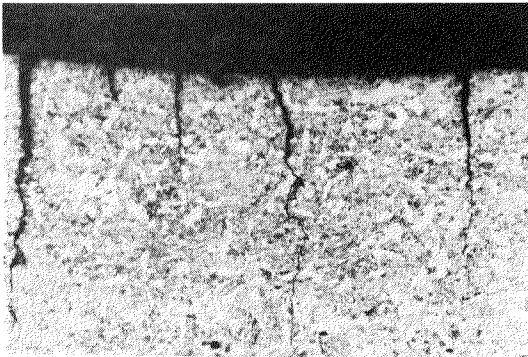
Cliché 7 : Coupe exécutée au droit de la zone fissurée du cliché 6.
